Prüfbericht 17 / 2019

Über die Prüfung des Widerstandes gegenüber Windlasten in Anlehnung an die Leitlinie für europäische technische Zulassungen von Systemen mit mechanisch befestigten, flexiblen Dachabdichtungsbahnen, Abschnitt 5.1.4.1. (Ausgabe November 2012)

Prüfung des Widerstandes gegenüber Windlasten in Anlehnung an die ETAG 006

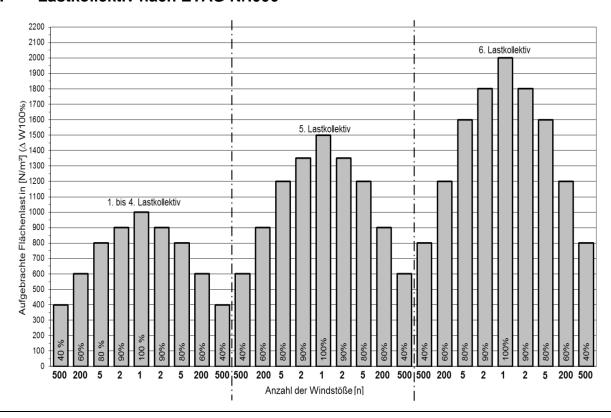
4. Lastkollektiv nach ETAG Nr.006

Anzahl der Zyklen	Last pro m² in N (Δ W _{100%})
4	1000
1	1500
1	2000
1	2500
1	3000
1	3500
1	4000
1	4500
